# Problemática en la Perforación del Pozo Gavilanes

Cáusa Principal: Aparición de una  
Caverna durante la Ampliación del  
Barreno Exploratorio (Etapa 3)

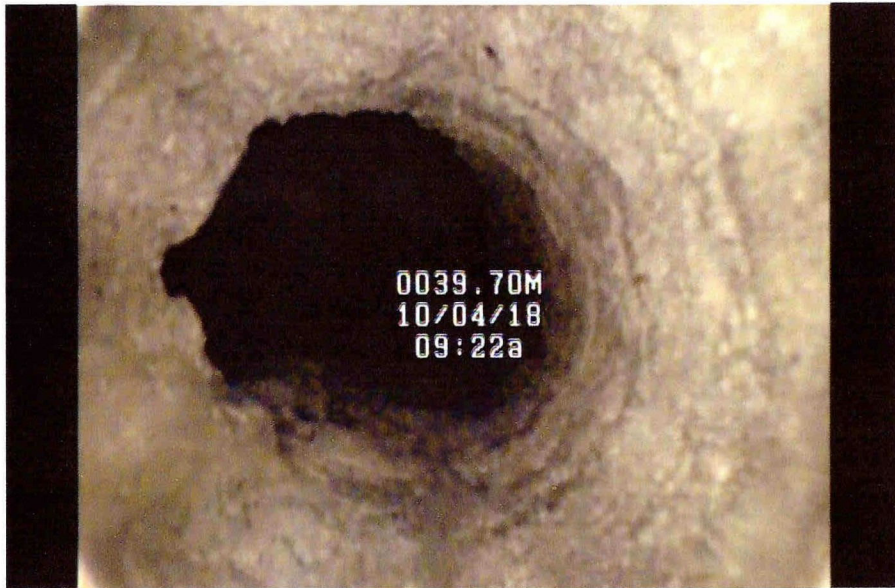
Imagen Vertical del Inicio de la Caverna

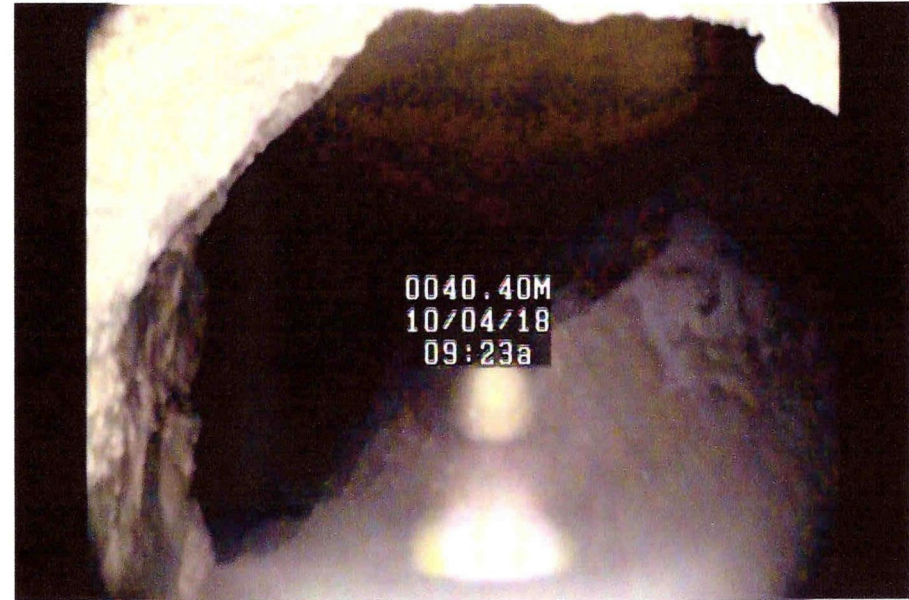
Imagen Horizontal de la Caverna

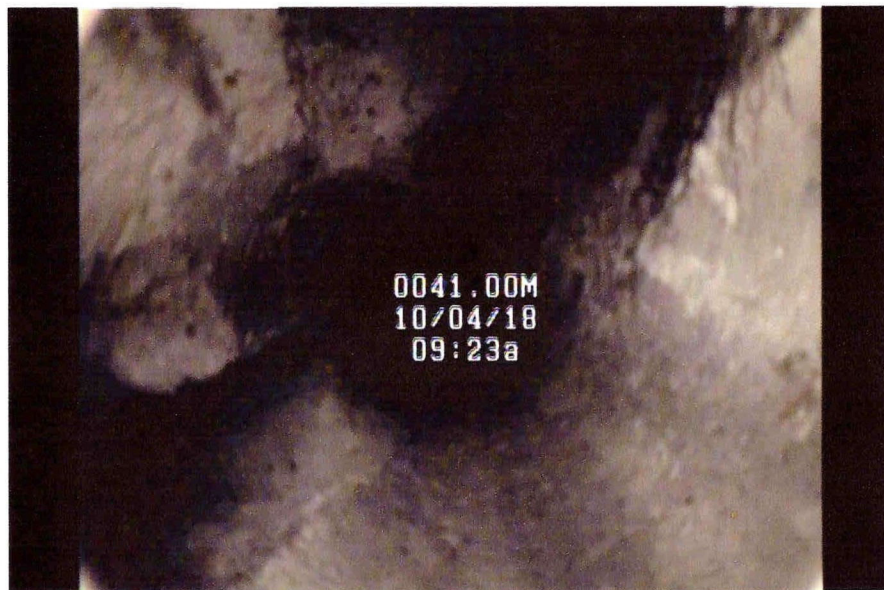
Imagen Vertical de la Caverna

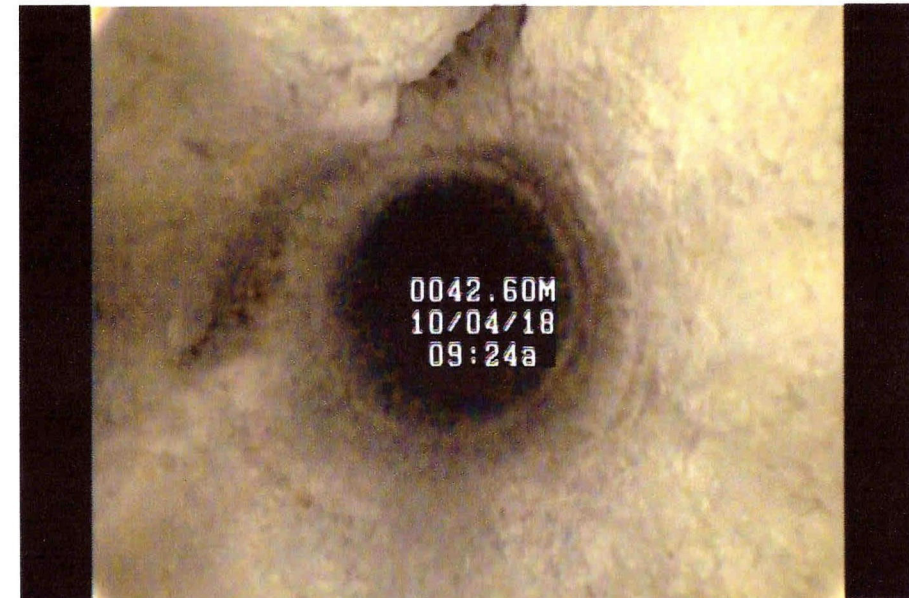
Imagen Vertical de la Terminación de la Caverna

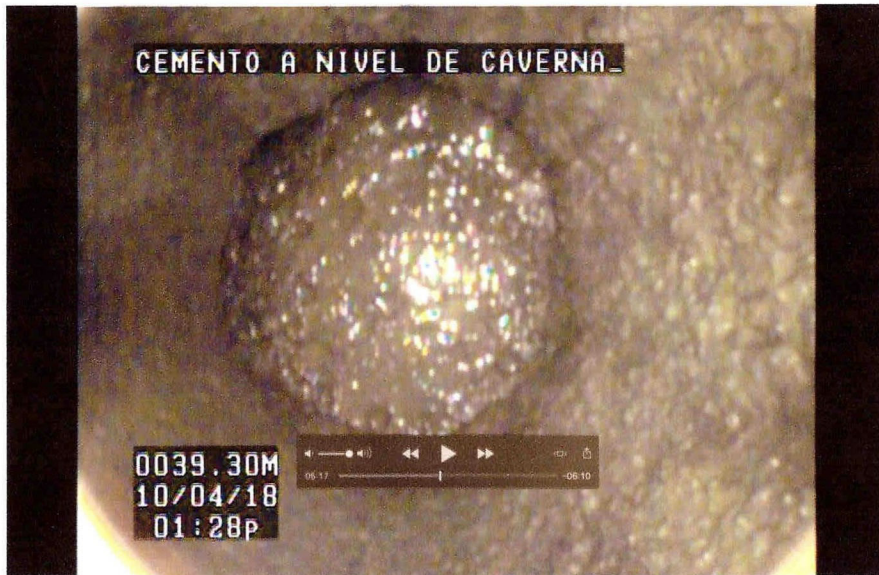
Imagen Después de 14 m3 de Concreto

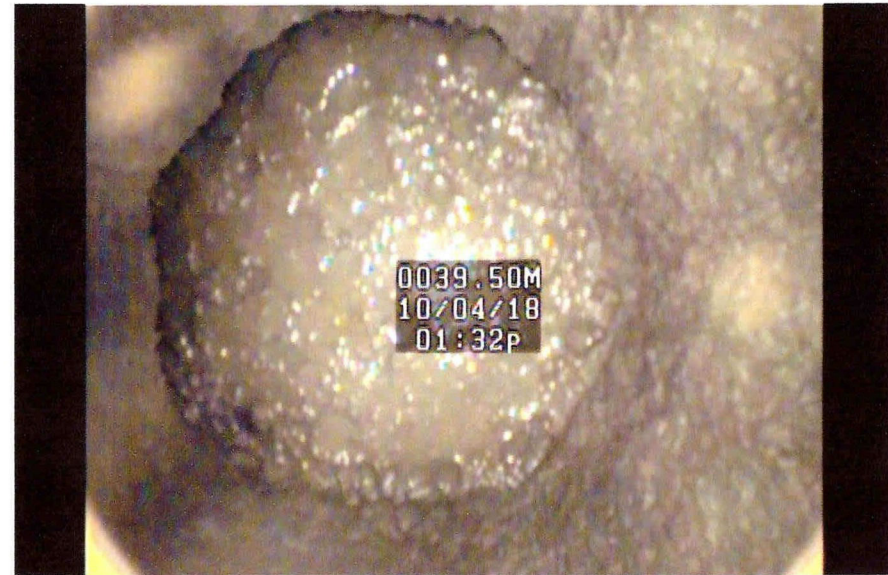
Imagen Después de 14 m3 de Concreto

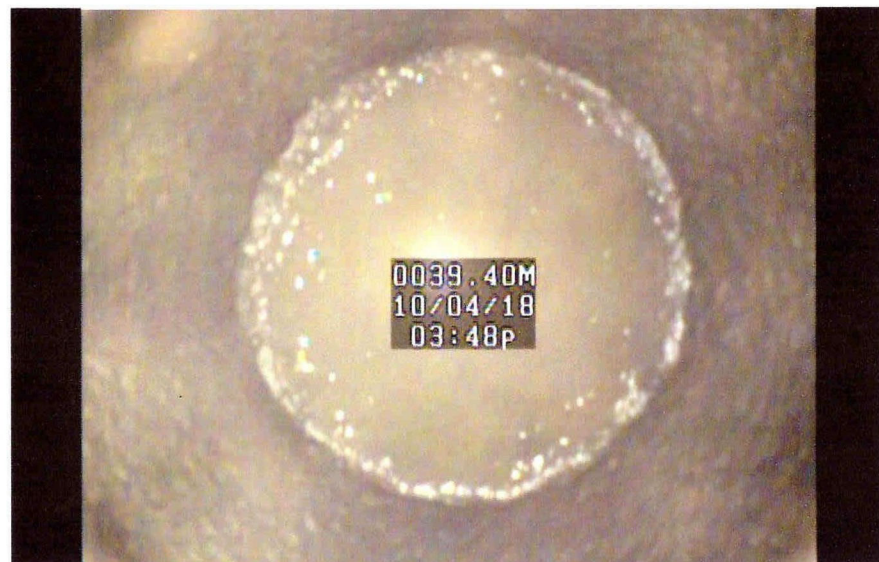
Imagen Después de 7 m3 Adicionales de Concreto

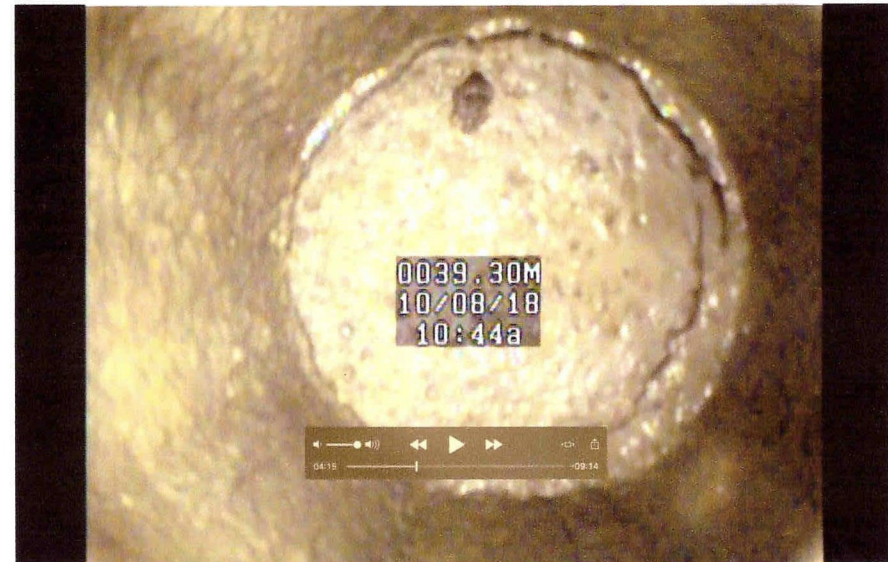
Imagen Después de Fraguado

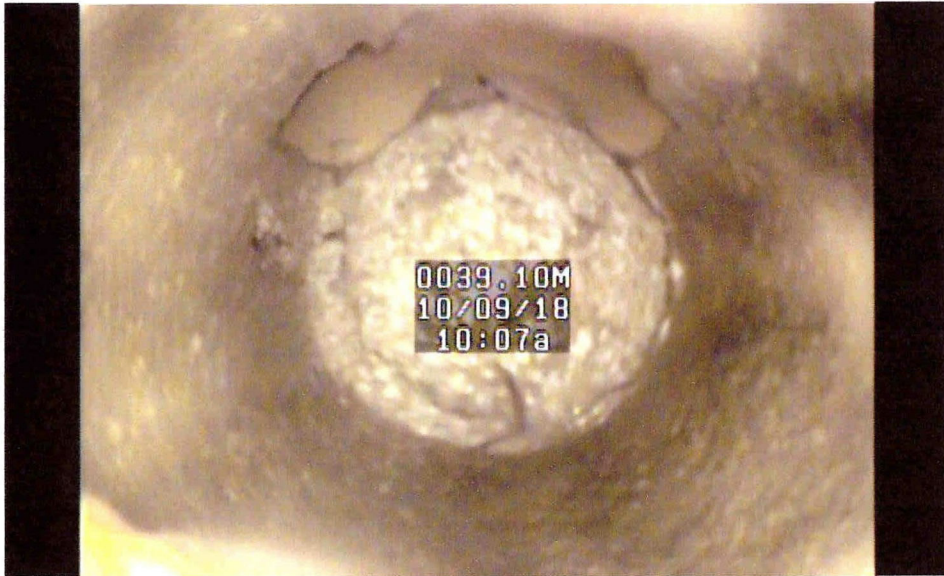
Imagen Vertical Después de Barrenar

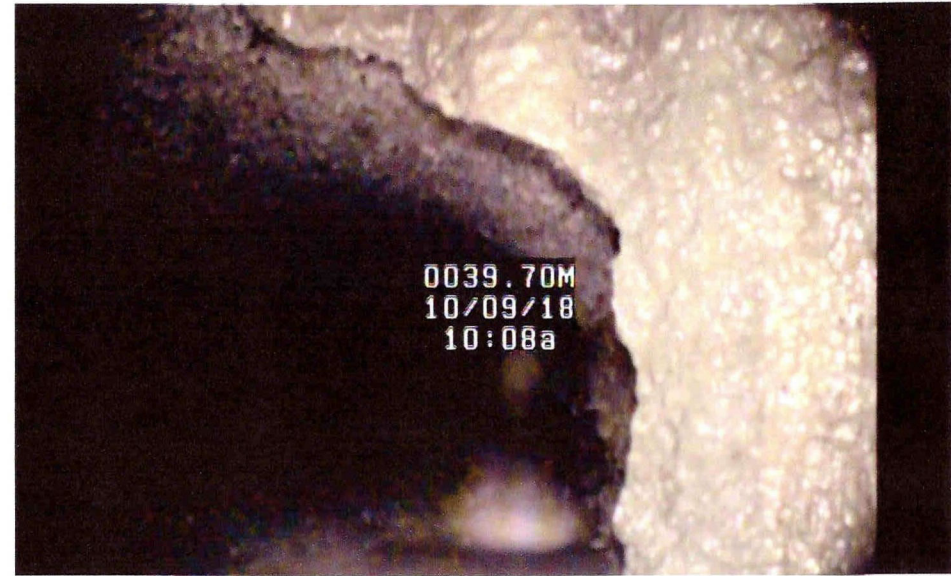
Imagen Horizontal Después de Barrenar

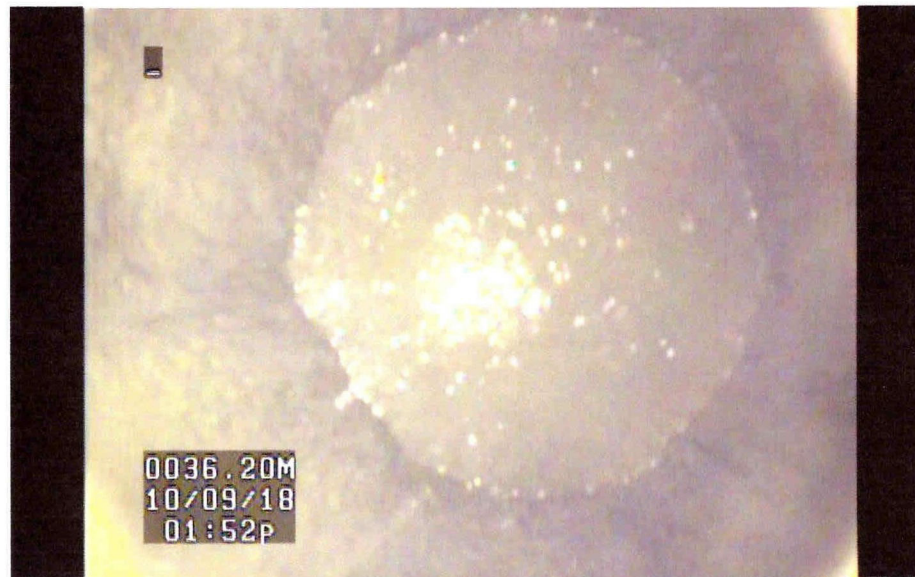
Imagen Vertical Después de 7 m3 Adicionales de Concreto

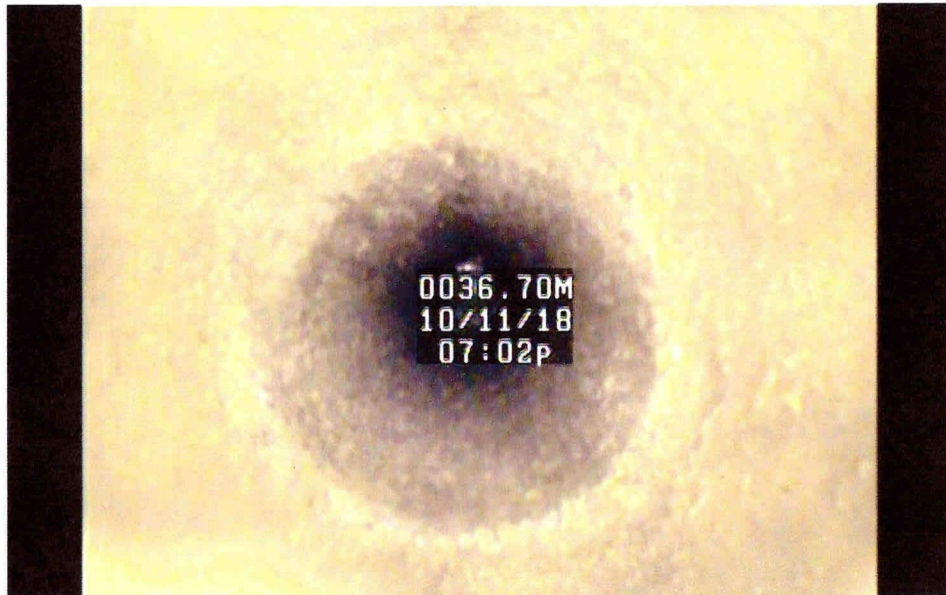
Imagen Vertical Inicio Barrenación 12 ¼" Concreto

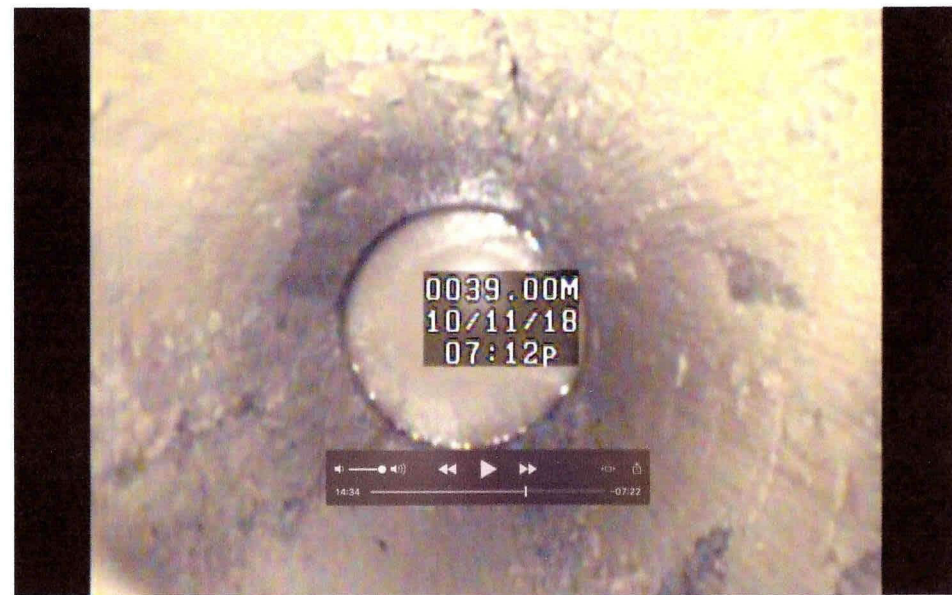
Imagen Vertical Barrenación 12 ¼" Concreto

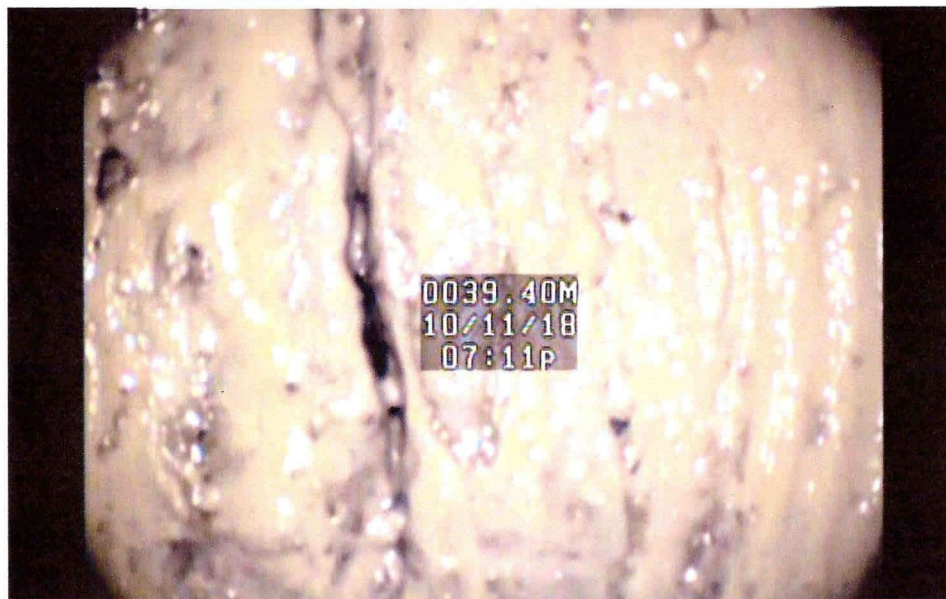
Imagen Horizontal de Fisura

- Encasquillar zona de la caverna con tubería de acero liso de 16” hasta los 60 m. de profundidad.
  - Pros
    - Superación de la problemática causada por la caverna.
    - Restablecimiento de la circulación de lodo bentonítico.
    - Aseguramiento de la correcta instalación del filtro de grava del pozo y de su monitoreo.
    - Protección al pozo terminado en la zona de inestabilidad.
  - Contras
    - Costo.

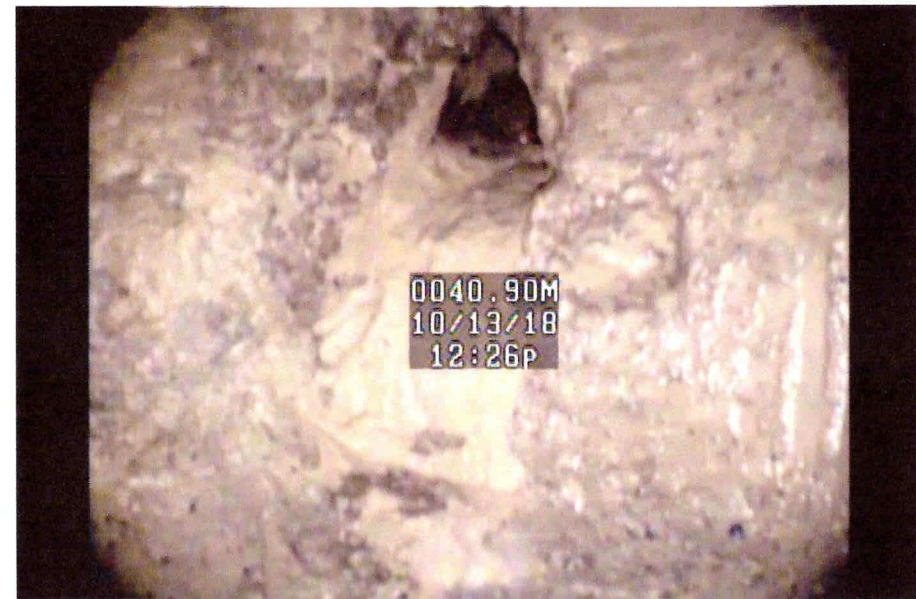
Imagen Horizontal de Grieta
